LOCAN - Provincia de Baria Vung Tau - VIETNAM (2005) : Puesta en seguridad de un espacio lagunero

Lugar :	Playa de Locan
Estudio :	2004
Objetivos :	Estabilizar la línea de costa, ampliar y realzar el perfil de playa, proteger el ecosistema lagunero y los envites económicos locales todo preservando el carácter natural.
Realización:	8 STABIPLAGE® perpendiculares a la línea de costa
Fecha :	Verano 2005

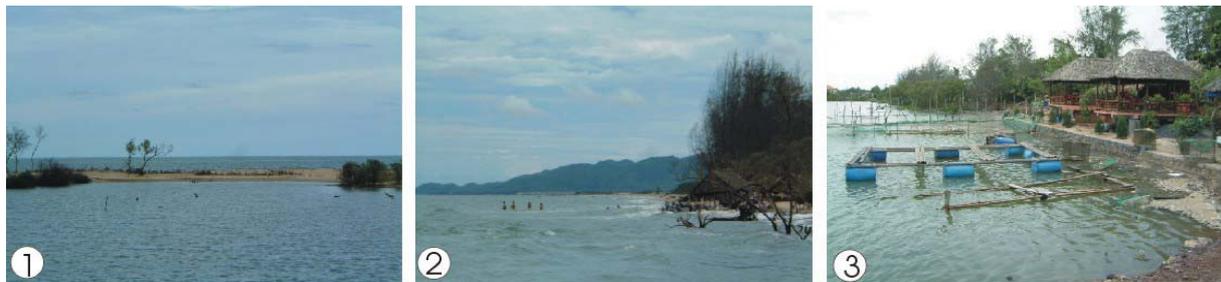
Éste es caracterizado por un sistema lagunero separado del mar por un cordón arenoso (foto 1) sometido a un considerable proceso de erosión marina : éste se ha traducido por un adelgazamiento progresivo del cordón, acompañado de un retroceso de la línea de costa y un descenso del perfil de playa.

Frecuentemente, la creación de pasos (brechas) acompañados por fenómenos de sumersión (foto 2) ocasionaron daños y perjuicio para el ecosistema lagunero propiamente dicho, pero también para la perennidad de los envites económicos locales (foto 3) : crías de pescados dentro de la laguna, actividades de pesca y desarrollo turístico (pequeño complejo hotelero).

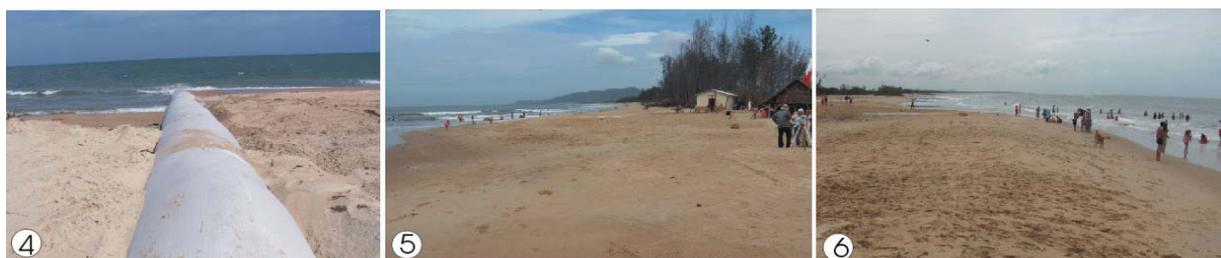
Características técnicas de los 8 STABIPLAGE® (foto 4):

Longitud :	50 m
Altura :	80 cm (según resultados del estudio STABIPLAGE®)
Anclaje :	Sobre toda la longitud, 1 m de profundidad
Materiales :	filtro permeable en geotexti NT, caparazón poliéster permeable.

Desde el primero mes siguiendo las obras, el perfil del cordón arenoso se amplió y su superficie extendió de aproximadamente 15 metros (fotos 5 y 6). La consolidación natural (por captación sedimentaria) del cordón fue activada.
